### Varðar botnþykktarmælingar á geymi T1061 (nr. 15) í olíubirgðastöð Olíudreifingar ehf. í Örfirisey

## SKÝRSLA

Þykkarmælingar á eldsneytisbirgðageymi í Örfirisey

UTM SKÝRSLA NR. 1113

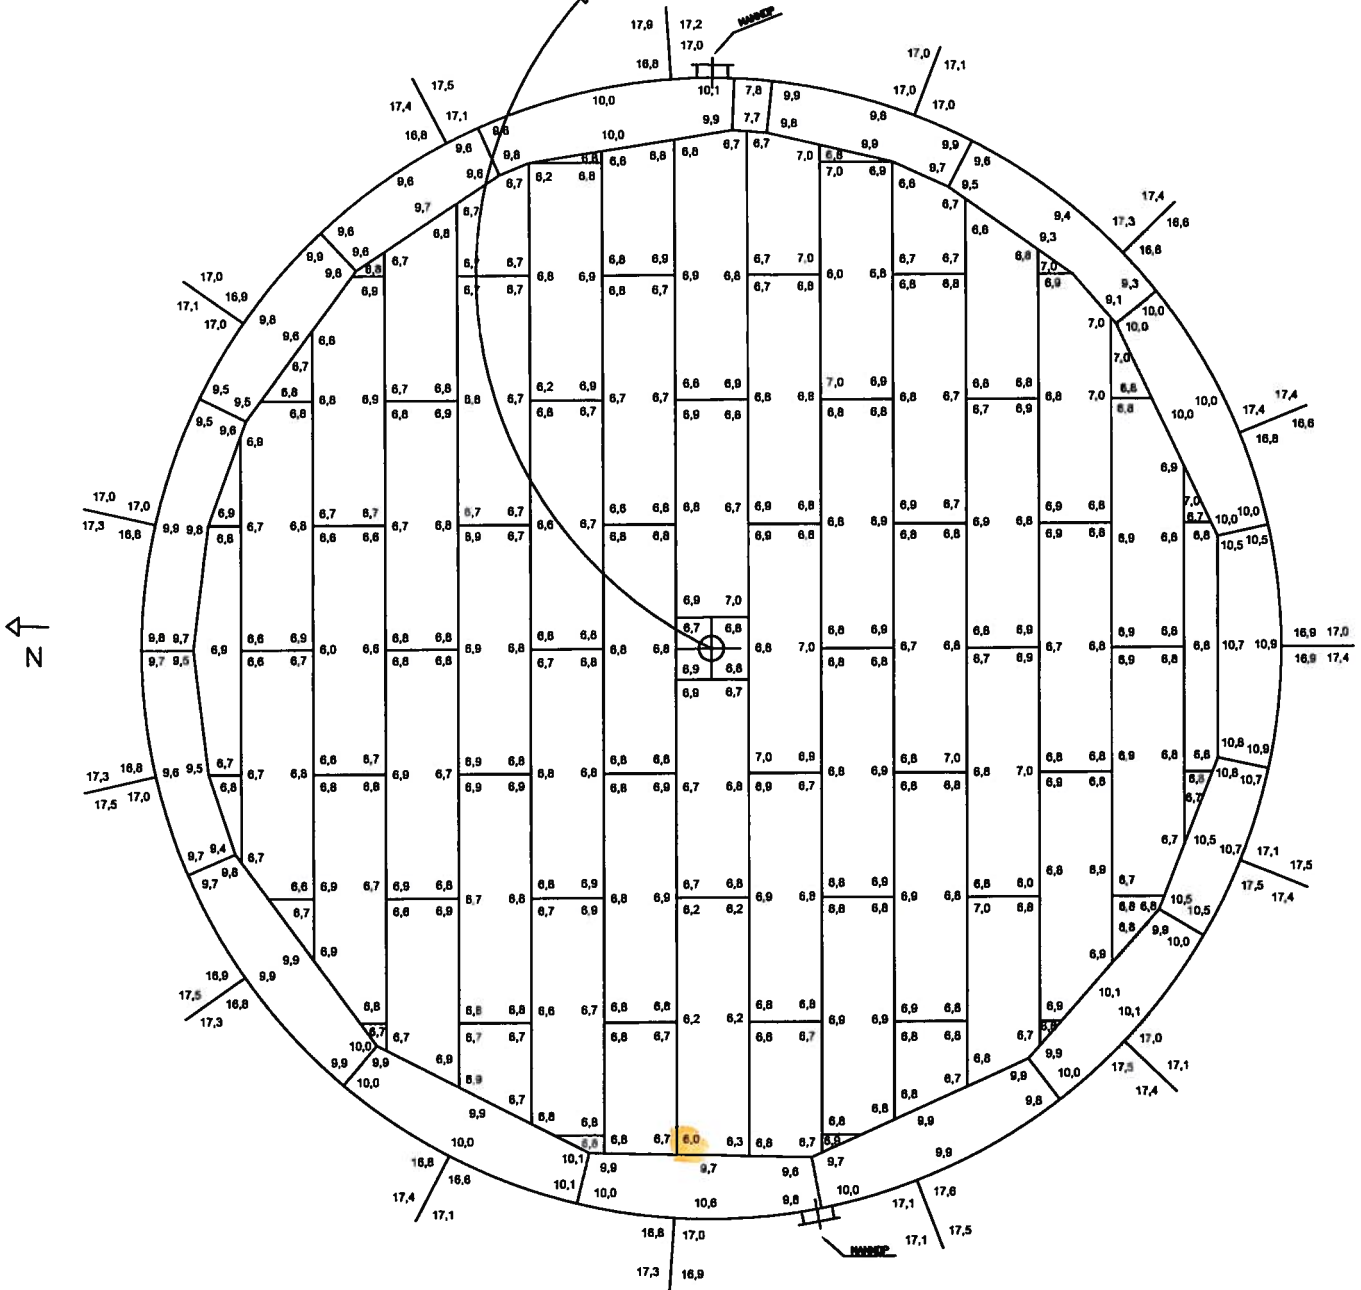
GEYMR - GOLF - ÚTLATNINGUR AF FYRSTU PLÖTURÖÐ

Ástand fyrstu plöturaðar er ágætt. Gólfhluti er farinn að láta ásjá. Ryðfleckir eru á fjölmörgum stöðum og þá sérstaklega þar sem vatn nær að safnast fyrir. Þó er ekki pyttatæring á þessum stöðum, heldur er um jafna ryðmyndun að ræða. Engar alvarlegar þynningar koma þó fram við mælingu.

ÞESSA ÚTLATNING ER  
GOLF- og SVELGUR  
SÍÐAN 1. APRÍL 1998

ENGR TEGNAÞYTTIR Eða ÖRYGGLIÐ  
ÞYGGINGAR FUNDIST 1 GOLF- og SVELGUR  
SÍÐAN 1. APRÍL 1998

Í heild má segja að ástand geymisins sé þokkalegt en til lengri tíma væri ráðlegt að sandblása tankgólfið og mála.
