# Látrabjarg og nágrenni

2017

Landvarsla, ástand innviða og staða friðlýsingar

UMHVERFISSTOFNUN

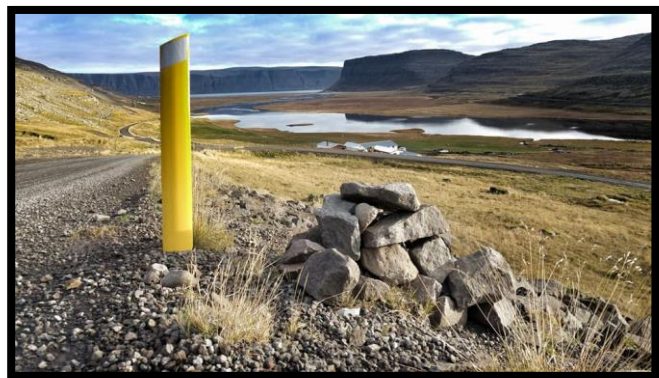
Mynd 1: teljari við veg 612. Horft niður í Örlygshöfn

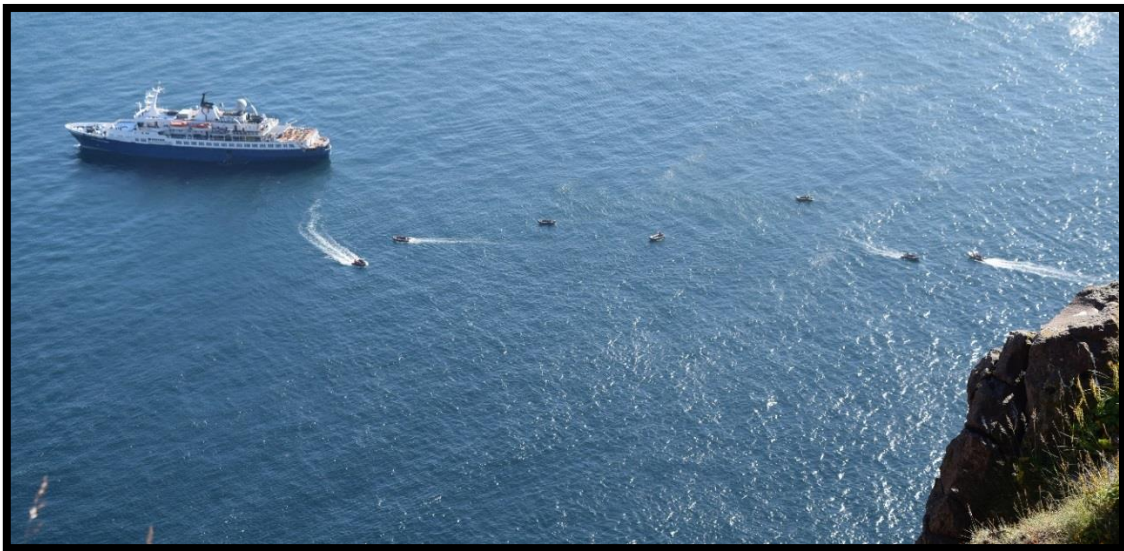
*Mynd 2: skemmtiferðaskipið Island Sky undir Látrabjargi. Þarna má sjá sjö gúmmibáta á sjó. Einn maður er í fjórum bátanna sem getur bent til þess að fólk hafi verið sett í land. Mynd: Jón Pétursson.*

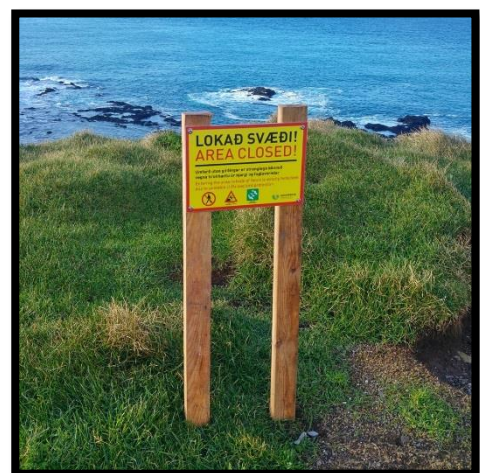
Mynd 6: leiðbeinandi skilti við bjargbrún.

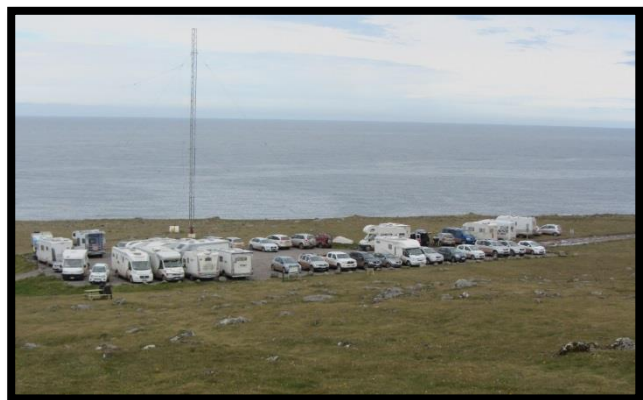
Bílastæði við Bjargtanga er sprungið fyrir allnokkru og stæðið annar fjölda ferðamanna alls ekki á háannatíma. Hópbifreiðar eiga erfitt með að snúa og grípa bílstjórar þá til þess ráðs að fara út fyrir möl og inn á gróið land enda hafa myndast ljót hjólför og djúpir pollar þar sem girðingum sleppir. Skv. nógildandi deiliskipulagi fyrir svæðið er ráðgert að færa bílastæði við Bjargtanga í austur til að minnka álag á bjargbrúnina, auka öryggi gesta og opna möguleika á hringleið göngustíga um bjargið frá bílastæði að Stefni ofan Ritugjár, niður að vita og aftur að bílastæði. Þrátt fyrir að ósætti um gildandi deiliskipulag sé til staðar hjá landeigendum og sveitarfélagið haldi að

Mynd 10: bílastæði við Bjargtanga. Mynd frá 2013.

sér höndum við framkvæmdahluta þess þá er það tilfinning sérfræðings að menn séu sammála um nauðsyn þess að færa bílastæðið frá bjargbrún og stækka það í leiðinni. Það myndi bæta aðkomu að bjarginu til mikilla muna og yrði gæfuspor. Þá þyrfti óhjákvæmilega að fara í stígalagningu samhliða slíkum framkvæmdum.

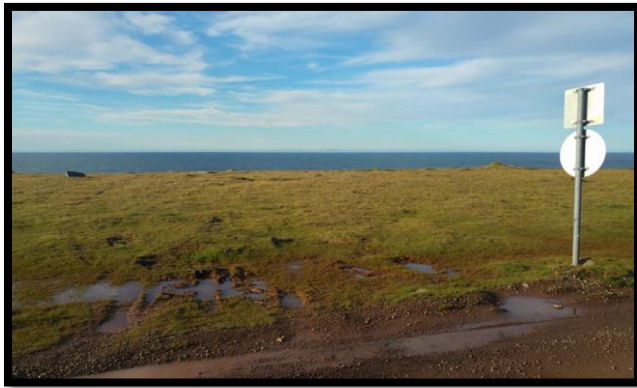
Á Bjargtöngum er ummerki um utanvegaakstur að finna við bílastæði þar sem stærð þess annar ekki fjöldanum á þeim tíma þegar flestir sækja bjargið heim.

Mynd 11: hjólför og pollar við bílastæði á Bjargtöngum.

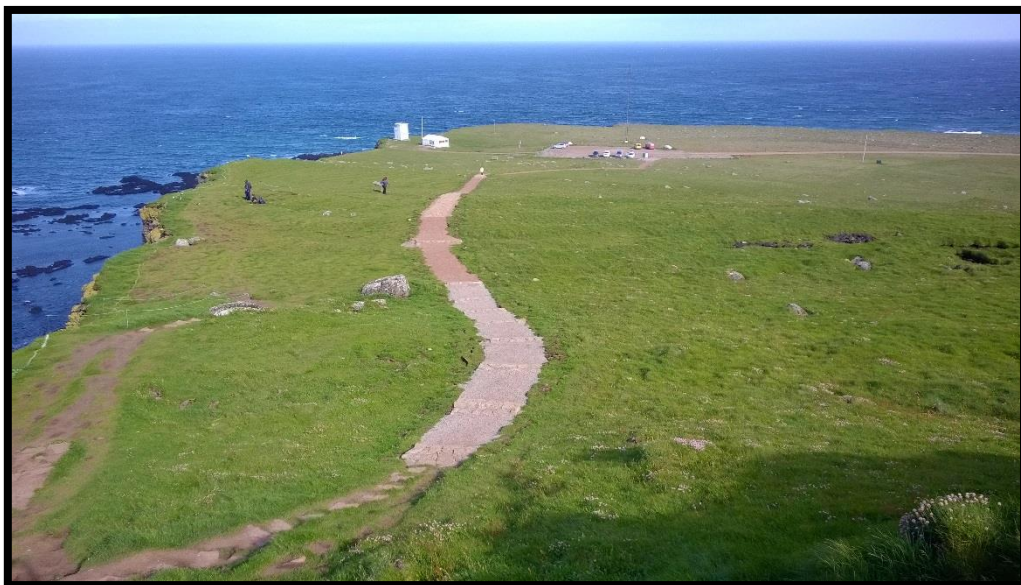
Stígurinn sem Vesturbyggð lagði árið 2015 með styrk úr framkvæmdasjóði ferðamannastaða er mikið notaður. Hann liggur frá bílplani áleiðis að Smáhömrum við Ritugjá en hann er fyrsti hluti stígakerfis skv. gildandi

Mynd 12: göngustígur sem lagður var árið 2015 og liggur frá núverandi bílastæði í átt að Ritugjá.

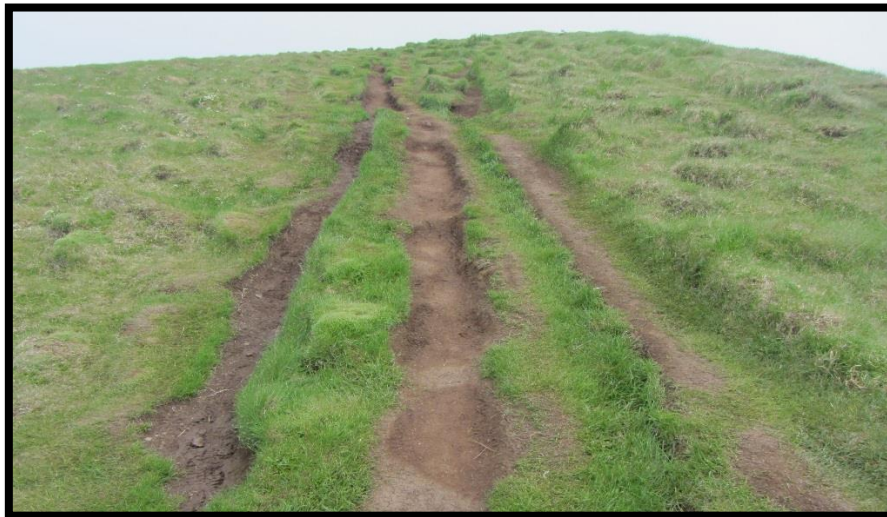
Mikil þörf er á stígalagningu og stýringu umferðar á bjargbrún. Jarðvegurinn er viðkvæmur og sundurgrafinn. Djúp sár hafa myndast og þegar rignir verður mikið forarsvað í troðningum. Þá leitar göngufólk út af troðningum á gróið land og traðkar þannig á endanum niður stærra og stærra svæði. Á stöku stað er stígurinn orðin sex- til sjöfaldur og hefur ásýnd svæðisins versnað til muna á örfáum árum. Á myndum hér fyrir neðan má sjá þá breytingu sem orðið hefur á jarðvegi skammt ofan Ritugjár á fjórum árum. Fyrri myndin er tekin sumarið 2013 og sú seinni sumarið 2017 á svipuðum stað. Báðar eru myndirnar teknar þegar veður var þurr en sem fyrr segir þá fara þessar rásir á flot í aur þegar blautt er í veðri. Þá leitar fólk út fyrir leirinn og upp á gras. Þarna myndast því á endanum breiðgata troðninga ef ekkert verður að gert.

*Mynd 13: troðningar ofan Ritugjár. Mynd tekin í júní 2013.*

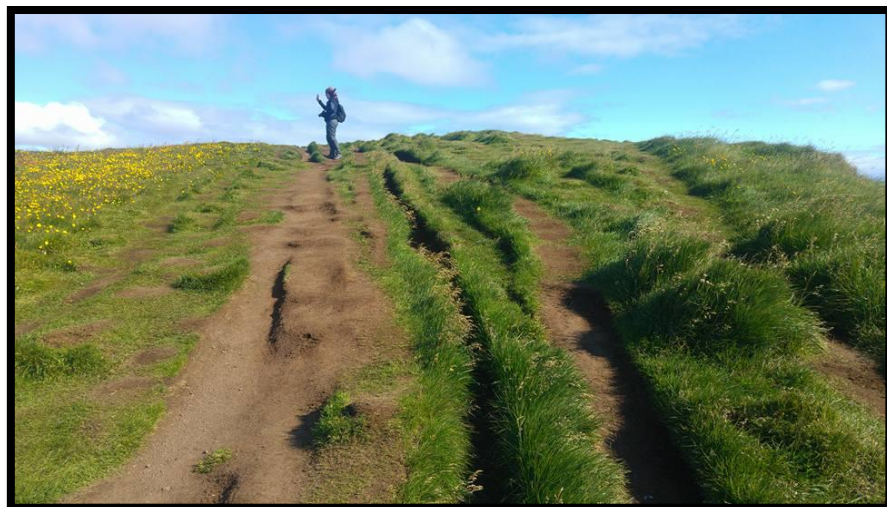
*Mynd 14: troðningar ofan Ritugjár. Mynd tekin í ágúst 2017.*

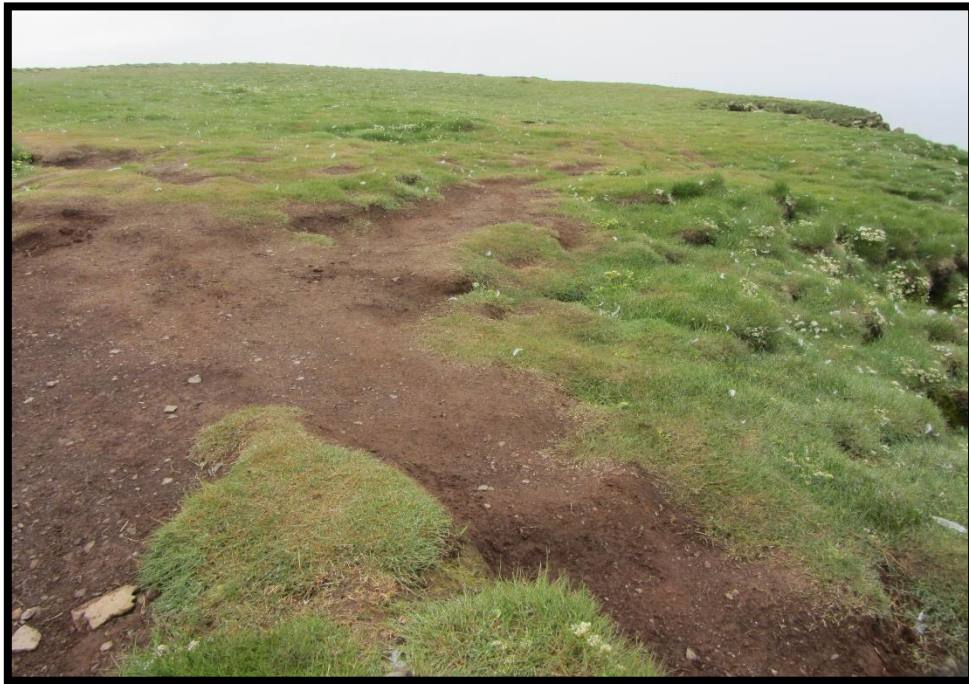
Á „flötinni“ við Ritugjá sem markar leiðina út á Stefnið er ástandið að sama skapi orðið afar slæmt. Gróðurinn er viðkvæmur og nær ekki að jafna sig á vaxtartíma vegna þess fjölda sem fer um svæðið en Stefnið er efsti punktur göngu um 80% þeirra er sækja Látrabjarg heim. Á myndunum fyrir neðan má sjá muninn á svæðinu með fjögurra ára millibili. Eins og áður er fyrri myndin tekin sumarið 2013 og sú seinni sumarið 2017 á svipuðum stað.

*Mynd 15: við Stefnið. Mynd tekin í júní 2013.*

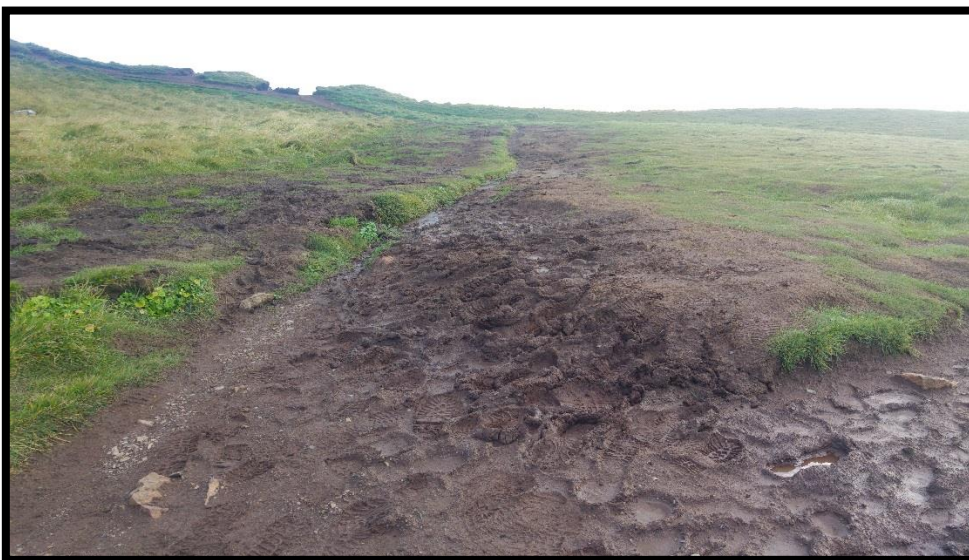
*Mynd 16: við Stefnið. Mynd tekin í ágúst 2017.*

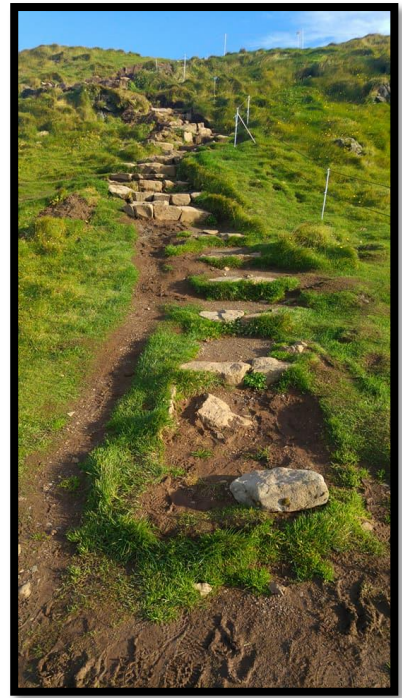
Tröppur í Smáhömrum við Ritugjá eru of þröngar og anna illa umferðinni sem um þær fer. Til framtíðar þarf að ganga mun betur frá þeim eða finna aðra lausn sem hentar betur. Sem fyrr segir var hluti styrks Stjórnstöðvar ferðamála sem úthlutað var sl. sumar eyrnamerktur viðgerð á tröppunum en hann dugði ekki til og einungis var um smávægilega andlitslyftingu að ræða. Það þarf að breikka uppganginn meira enda myndast þarna mikill flöskuháls þegar margir eru á svæðinu í einu. Þá leitar fólk út fyrir tröppurnar og ógnar bæði eigin öryggi í efsta hlutanum þar sem bratt er, sem og jarðgæðum undirlagsins þar sem gróður treðst niður. Þannig spillist ásýnd svæðisins enn frekar og náttúran lætur á sjá. Tröppurnar eru hluti göngustígs og hönnun þeirra og útfærsla þurfa að taka mið af náttúruvernd og ásýnd.

Mynd 17: tröppur í Smáhömrum við Ritugjá september 2017.

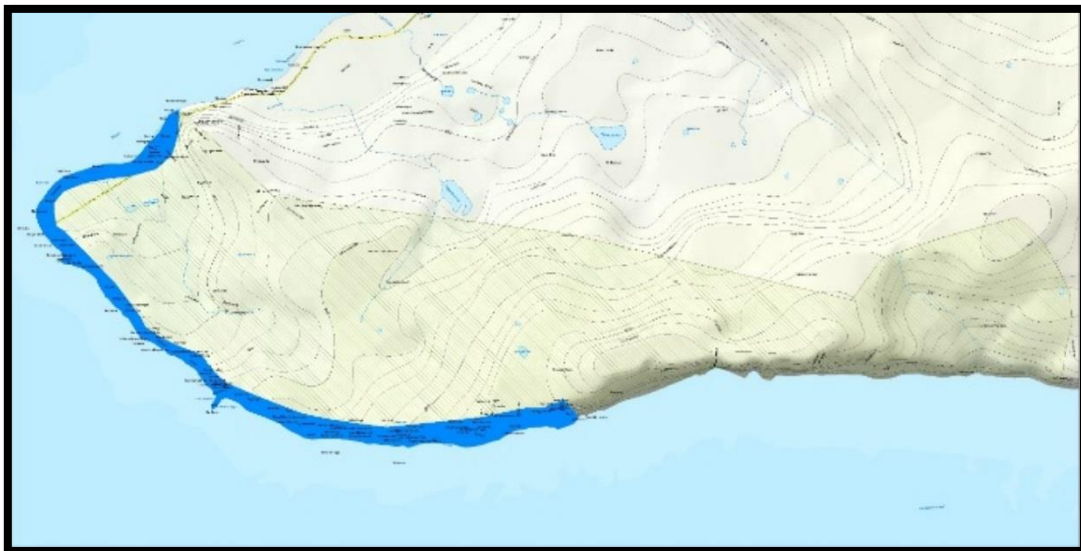
Hin tillagan hljóðaði upp á svæði er afmarkaðist af 15 metrum inn frá bjargbrún frá Seljavík sem leið liggur eftir bjarginu endilöngu að landamörkum við enda Bæjarbjargs. Tillögurnar eru sýndar á korti 1. Ljósgræna svæðið afmarkar fyrri tillöguna en bláa lína þá seinni. Athuga ber að bláa línán er ónákvæm og er einungis sett fram í sjónrænum tilgangi, orðaskýring tillögunar er nákvæmari.

*Kort 1: tillögur landeigenda að mörkum friðlýsts svæðis á Látrabjargi.*
