Vöktun umhverfispátta

við urðunarstað í landi Skeljavíkur við Hólmavík 2016

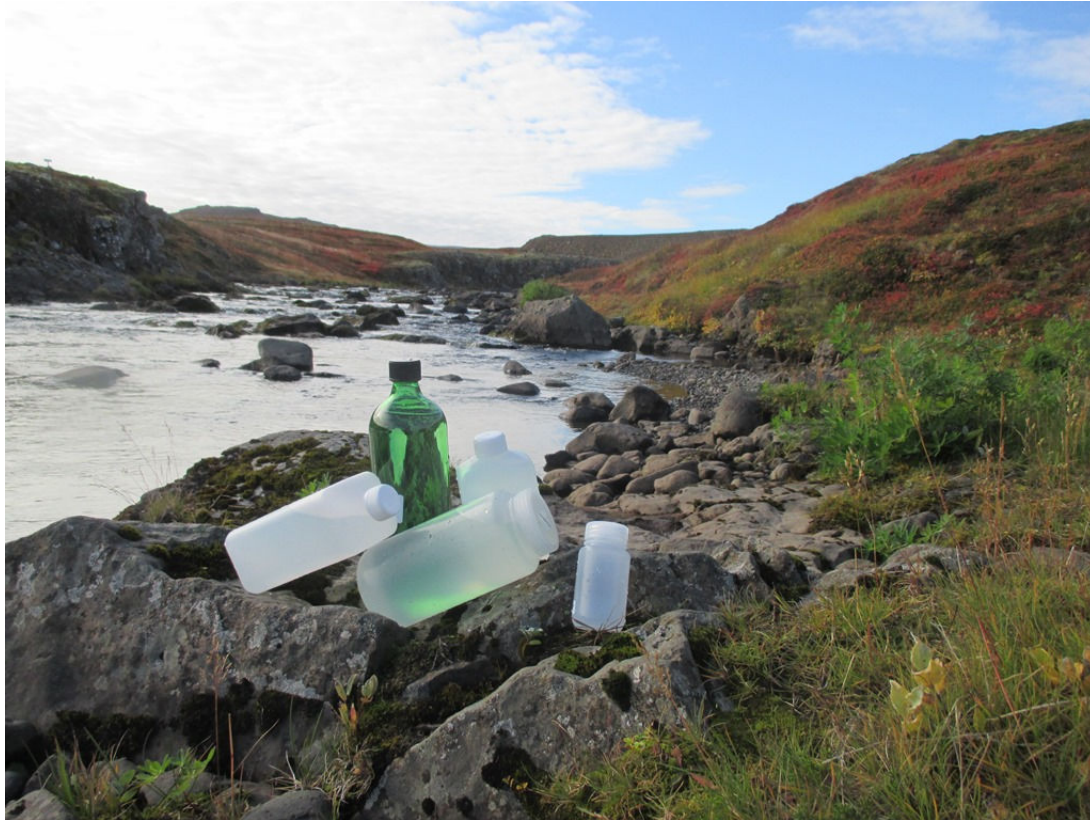
Mynd 3. Við efri sýnatökustaðinn í Húsadalsá. (Ljós. S.G. 27. sept. 2016).

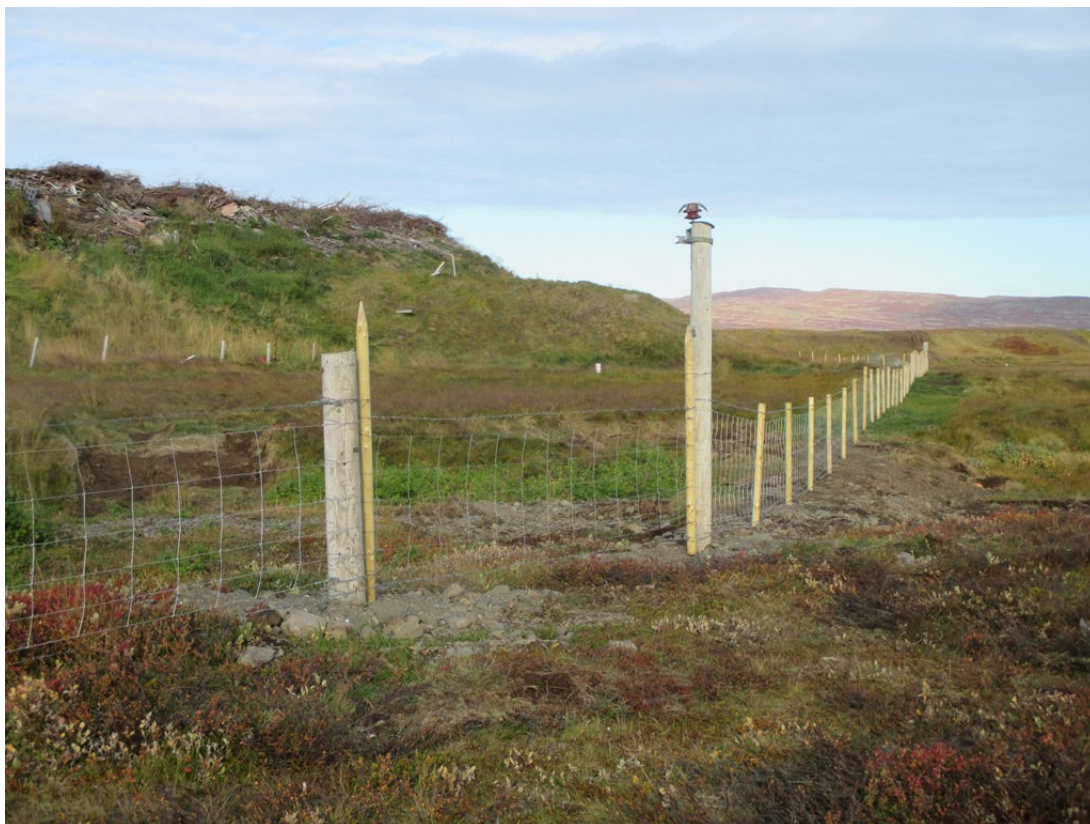
Mynd 4. Vönduð girðing neðan við urðunarstaðinn við Hólmavík. Greina má sýnatökubrunn nr. 1 undir holtinu á miðri mynd. Sýnatökubrunnur nr. 2 er nálægt girðingarhorninu aftarlega til hægri á myndinni. (Ljós. S.G. 27. sept. 2016).
