Grænt bókhald 2016

Stækkun á urðunarhófi í Stekkjarvík 2016

Stekkjarvík, 541 Blönduós

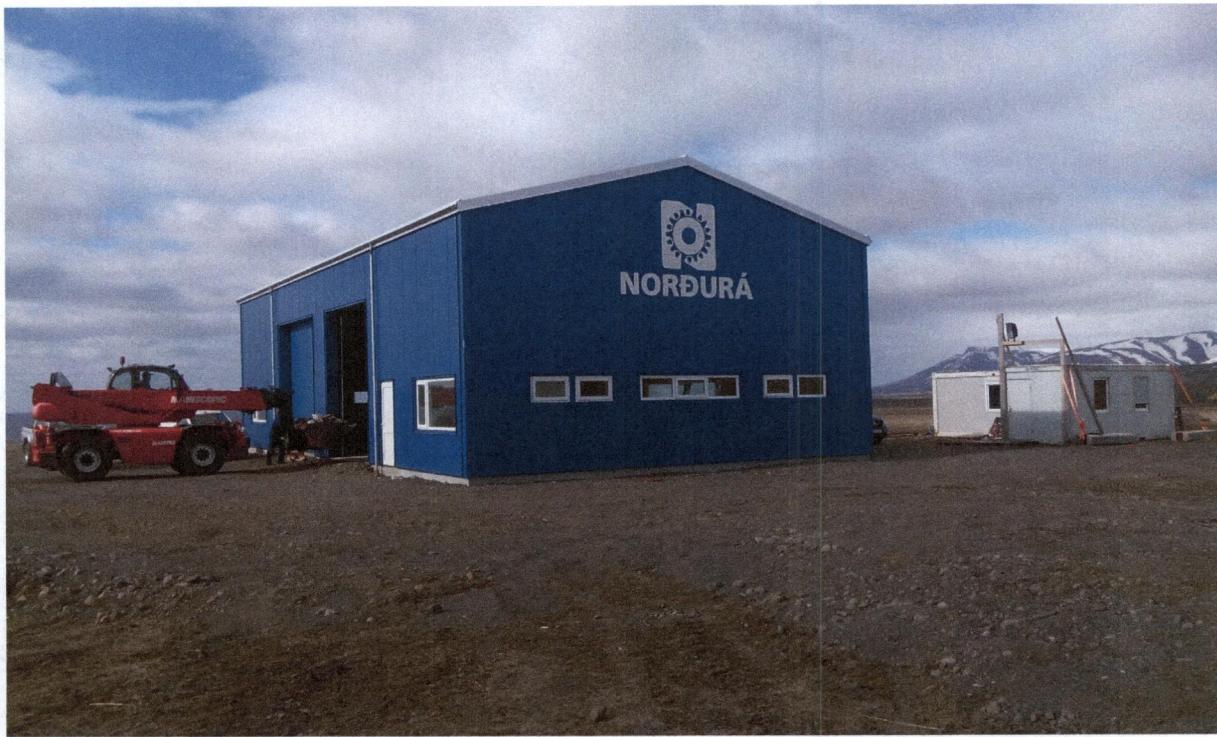
Ný vélaskemma tekin í notkun

- Lokið var bygging á 280 m² vélaskemmu en engin aðstaða var fyrir hendi til að annast viðhald tækja á svæðinu. Byggingarverktaki var Friðrik Jónsson ehf á Sauðárkróki. Heildarkostnaður við skemmuna var um 62 milljónir króna. Skemman er m.a. notuð við viðhald á tækum og búnaði á svæðinu og er til mikilla bóta.
- Urðunarhófið var stækkað á árinu og var unnið af Ístaki hf sem átti lægsta tilboðsverð í verkið að upphæð 352.971.053 krónur. Verkkostnaður var svo 342.524.803 krónur. Verklok voru í lok nóvember.
- Unnið var við endurnýjun girðinga á svæðinu og sáu starfsmenn Norðurár bs um framkvæmdina.

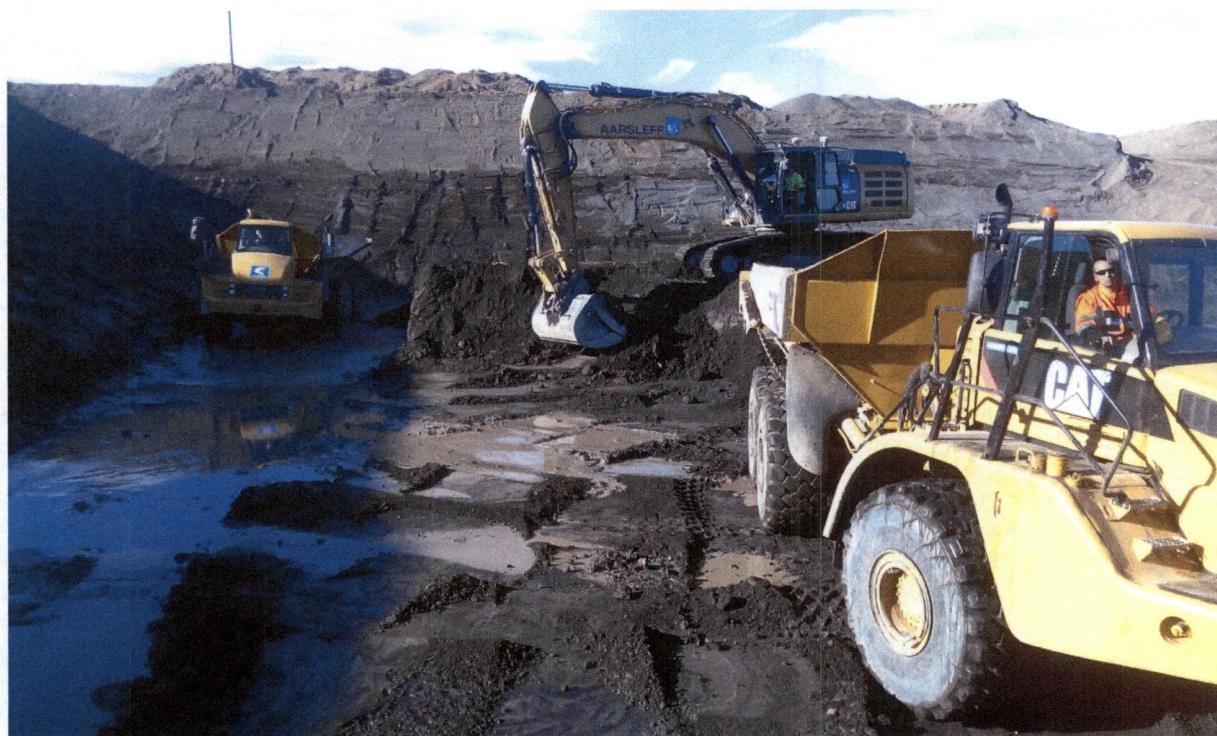
Urðunarhólf stækkað. Verktaki var Ístak hf.

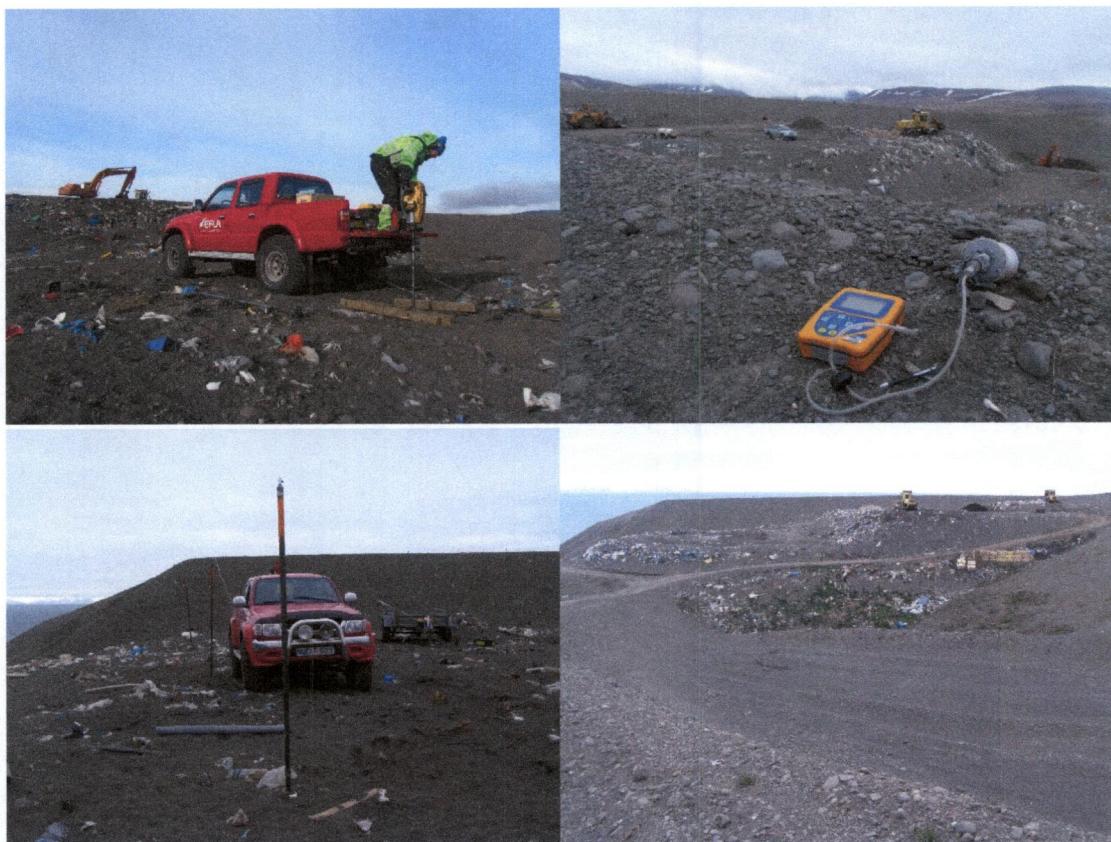
Mynd 2: Niðursetning gasmæliðra og gasmælingar á Stekkjarvík.

Sett voru niður 3 gasmælirör dagana 2. – 4. júní 2015 á urðunarstaðnum í Stekkjarvík. Rörin eru merkt SG-01, SG-02 og SG-03 á mynd 1. Rör SG-01 og SG-03 eru götuð á u.p.b. 6 – 4 m dýpi frá yfirborði og rör SG-02 er gatað á u.p.b. 4-2 m dýpi. Mynd 2 sýnir niðursetningu mæliröra, staðsetningu þeirra og mælingar.
