EFTIRLITSSKÝRSLA

REYKJADALUR

Dagsetning: i.e.12./04/2018

Fyrirtæki / Aðili / Gerandi: Göngustígur um Reykjadal

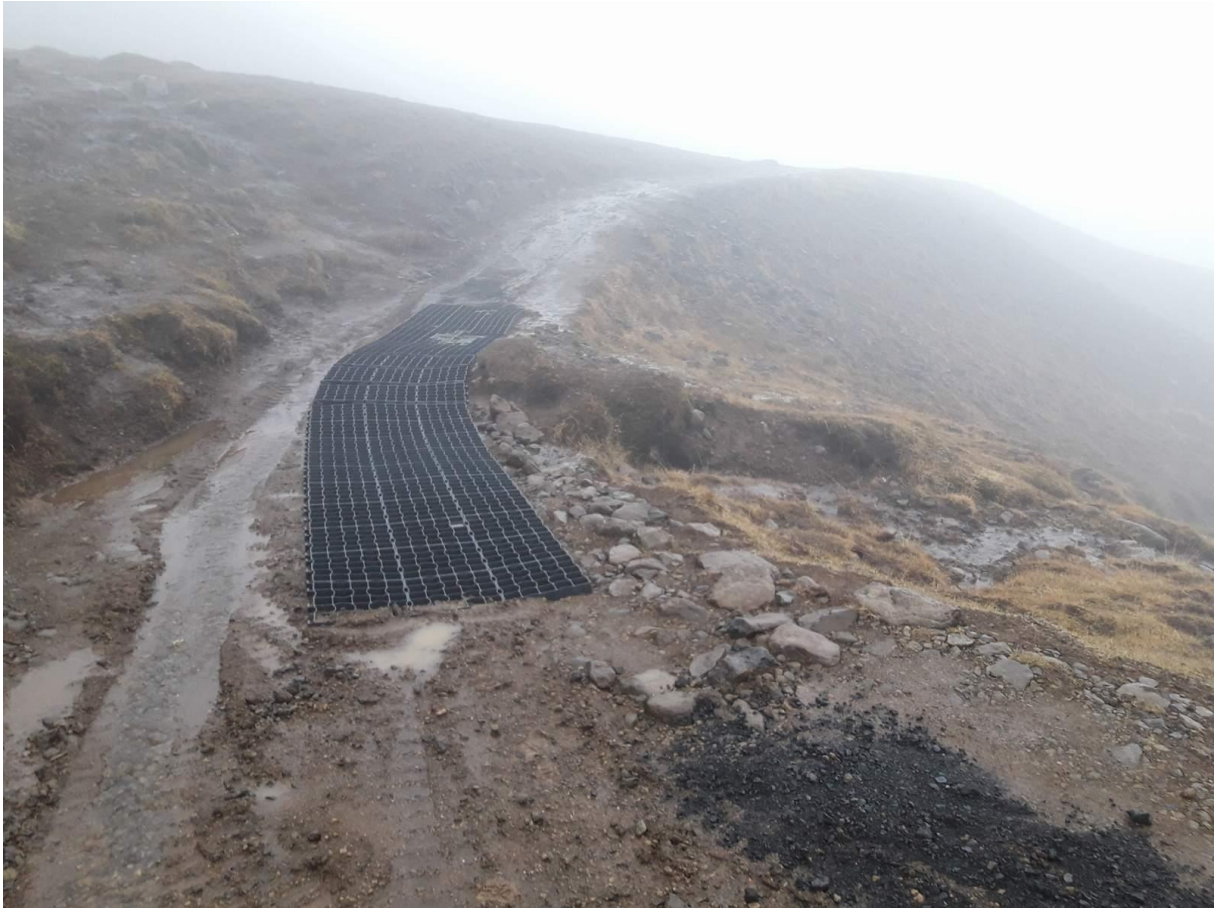
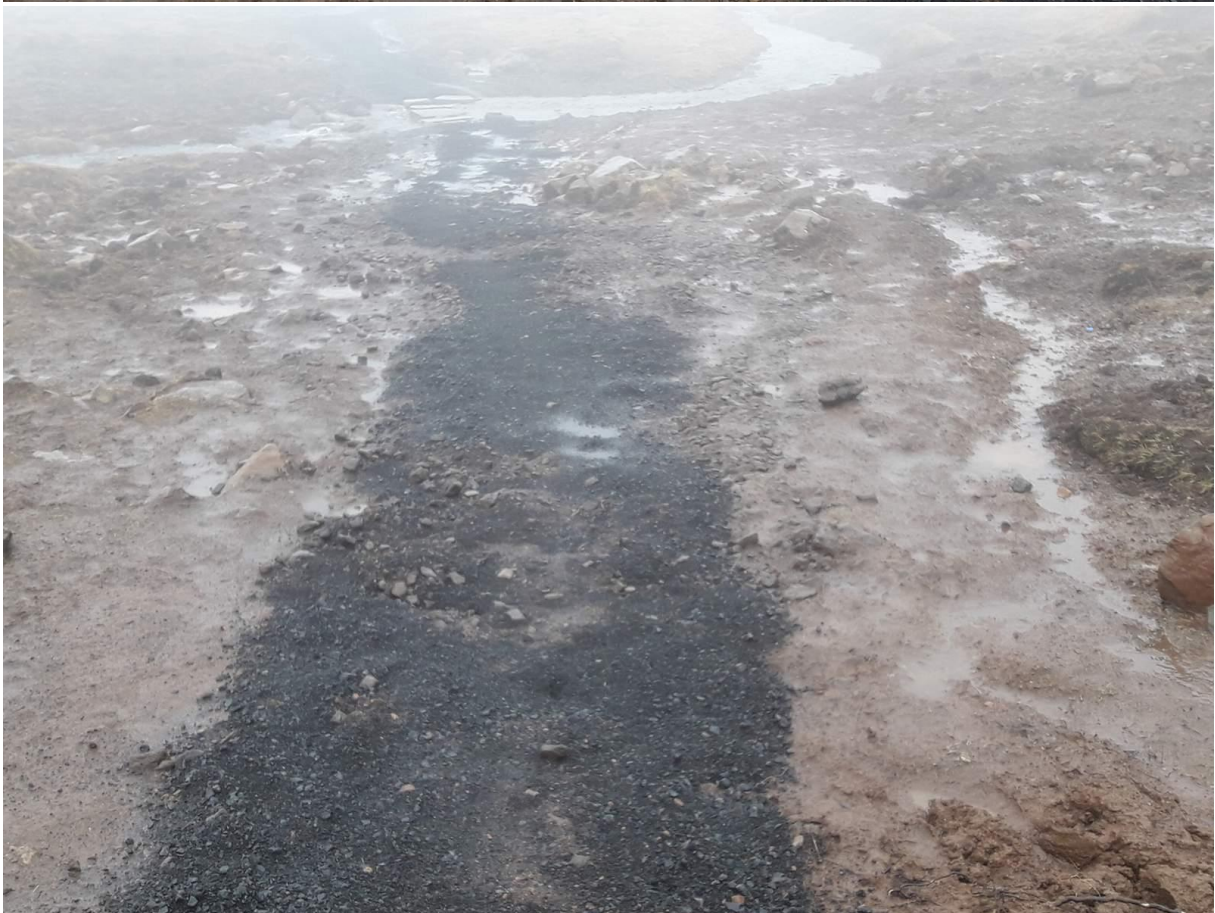
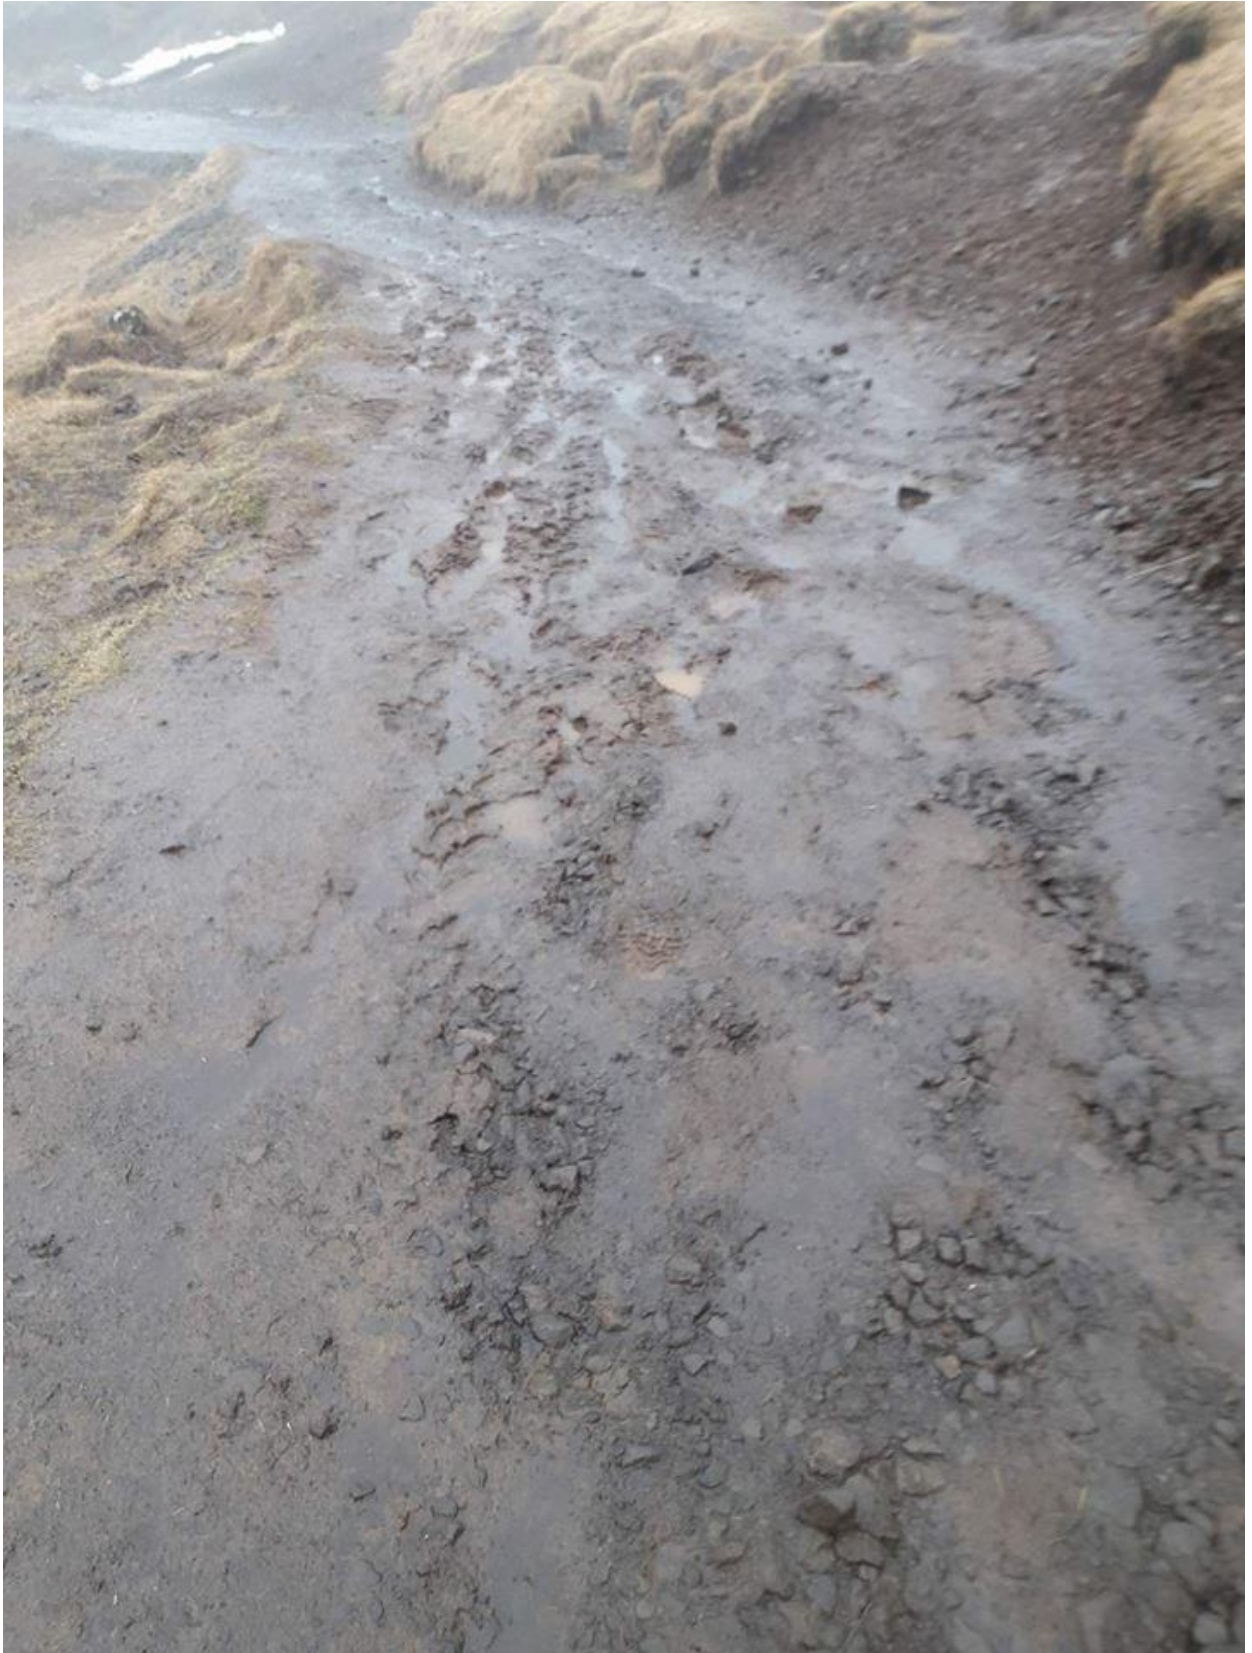
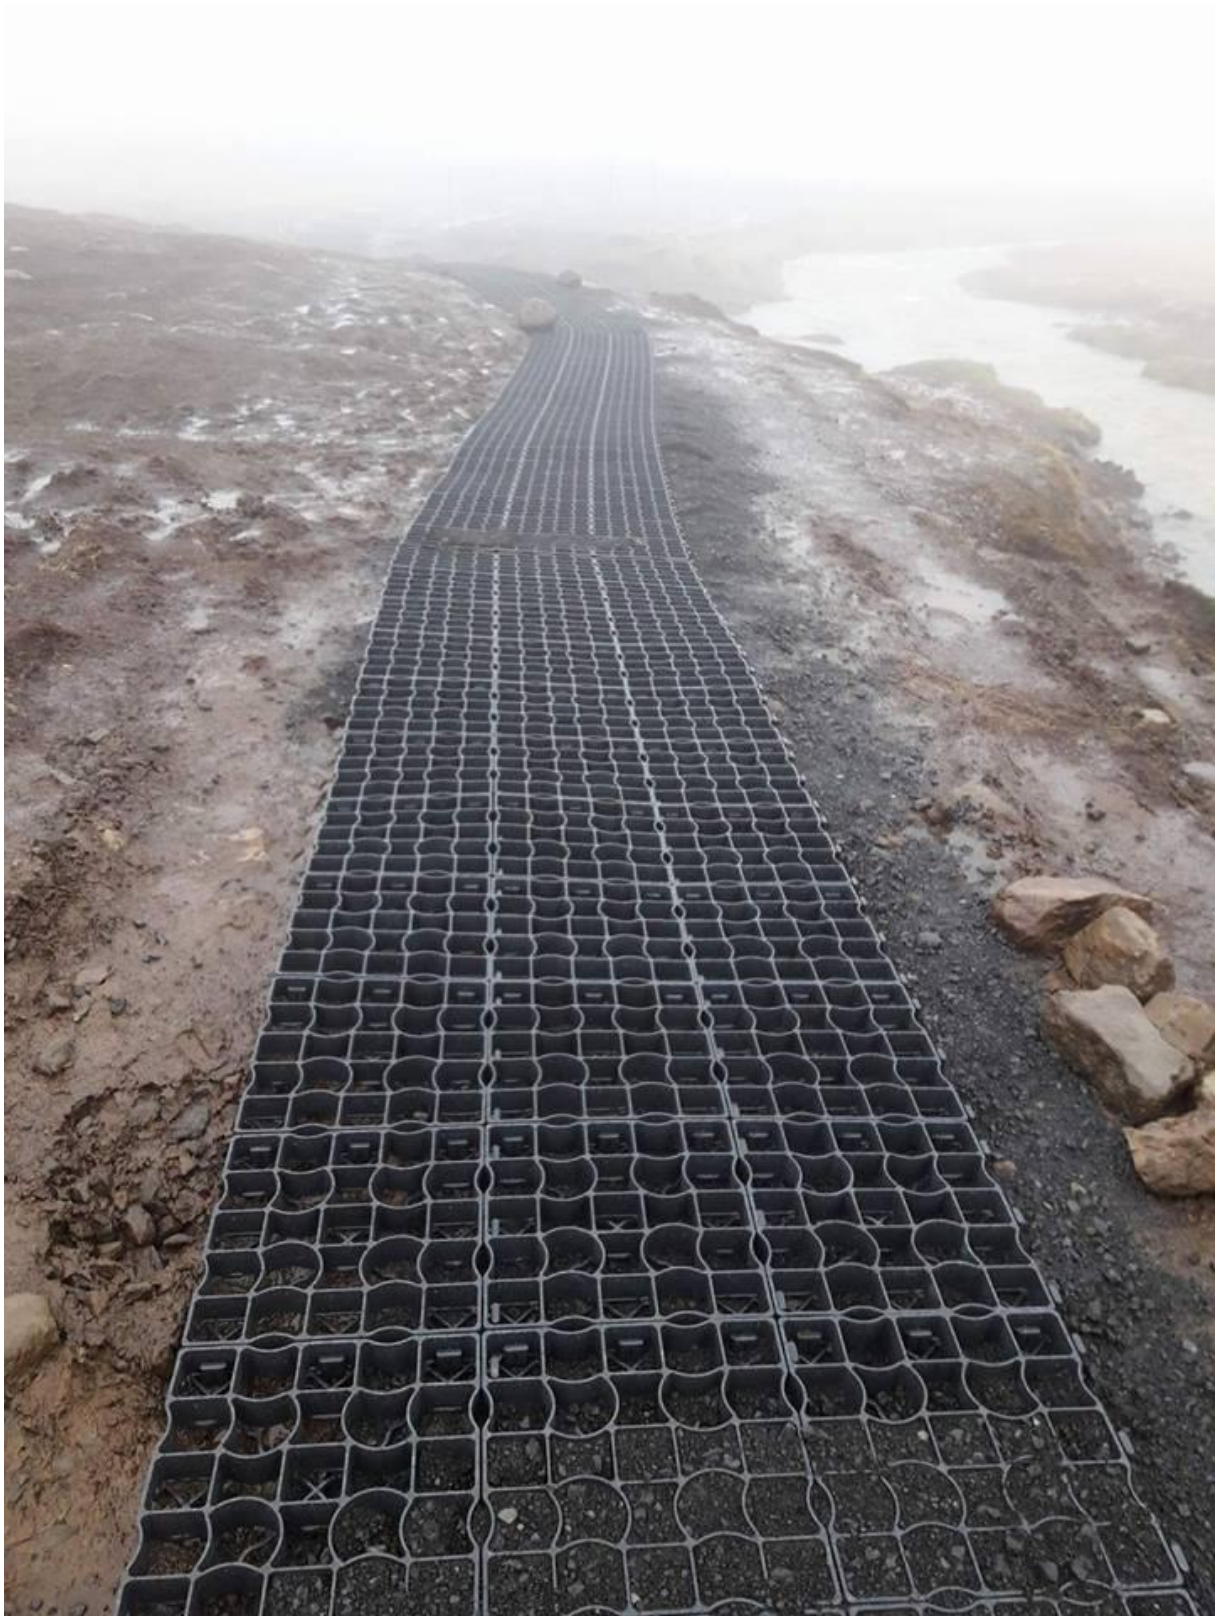
Göngustígurinn inn Reykjadal er á vinsælli gönguleið þar sem all margir fara dag hvern og ganga rúmlega 3. km inn dalinn til þess að baða sig í heitri ánni og njóta náttúruvegurðar. Stígurinn er malarborinn og uppbyggður langleiðina inn og upp dalinn sem hækkar nokkuð á þessari 3 km. leið. Stígurinn er nokkuð góður malarstígur um fyrstu 2.5 km. þar til komið er upp á heiðina þar sem engin mól er lengur á stígnum. Þar er því farið um moldarstíg að hluta u.þ.b. síðustu 500 m. þar til að baðstað við ánnu er komið. Þar hafa verið byggðir góðir timburpallar meðfram ánni. Í kjölfar lokunar svæðisins þann 31. mars síðastliðin fór landeigandi, Landbúnaðarháskóli Íslands, í framkvæmdir á svæðinu á um 600 metra kafla þar sem ástand svæðisins var hvað verst. Skv verklýsingu verktaka var stígurinn jafnaður, ýmist með því efni sem í honum var eða með efni flutt var á svæðið. Lagðar voru 2000 mottueiningar í 99 cm breiðan stíg og yfir blautustu svæðin var breiddin höfð 132 cm.

Rigning var á svæðinu þegar úttekt fór fram og svæðið mjög blautt. Klaki er enn í jörðu og því nær það vatn sem safnast á svæði ekki að komast í burtu. Ekki er æskilegt að hleypa umferð um svæðið á meðan svæðið er en mjög blautt þar sem það myndi valda frekari skemmdum á stígnum og umhverfi hans.
