Grænt bókhald 2018

Sorpurðun Vesturlands hf. Bjarnarbraut 8, 310 Borgarnes.

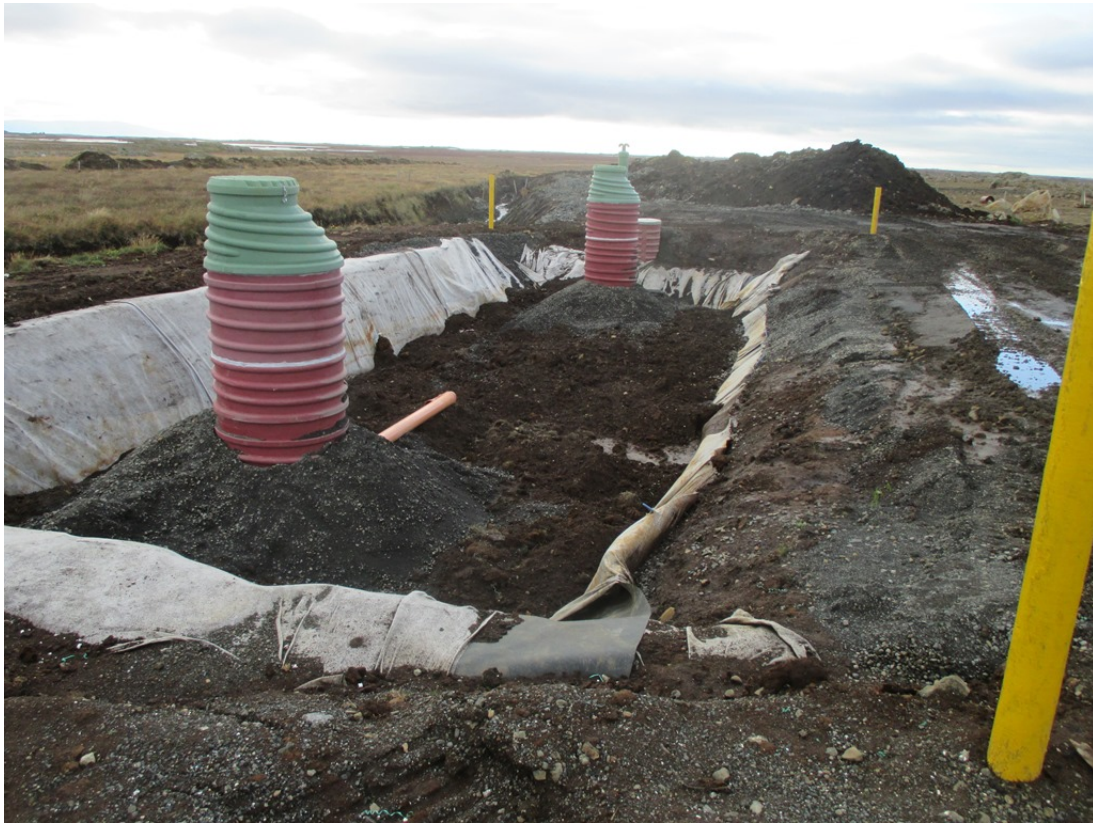
Mynd 2. Horft suður yfir síðubeðið. Tengingar komnar á sinn stað er eftir að ganga frá yfirborði. (Ljósm. S.G. 28. sept. 2017).

Hreinsikerfi urðunarstaðanna hvors um sig samanstandur af fituskilju og síubeði. Bæði kerfin voru endurnýjuð á árinu 2016 og sigvatni hleypt í þau í október það ár. Fljótlega fór að bera á vandamálum í hreinsikerfi nýrri urðunarstaðarins (rein 4). Fljótlega varð ljóst að stífla hafi myndast í síubeðinu. Í framhaldi af því var ákveðið að veita uppsöfnuðu yfirborðsvatni út í útrásarskurð um yfirfall frá tengibrunni. Þessu verki var lokið um miðjan desember 2016 og komst vatnsstaðan fljótt í eðlilegt horf. Í byrjun árs 2017 var Gunnar Svavarsson, hjá verkfræðistofnunni EFLU, fenginn til að rýna hönnun hreinsivirkisins og setja fram tillögur til úrbóta. Niðurstaðan varð að gera þyrfti verulegar breytingar á síubeðinu og var það tekið upp sumarið 2017.

Hreinsikerfið sem tekið var í notkun haustið 2016 stíflaðist innan fárra vikna og var kerfið því endurbyggt haustið 2017 með grófari mól, auk þess sem komið var fyrir yfirfalli til að fyrirbyggja að regnvatn skili sér óhindrað í kerfið á mestu rigningardögum.

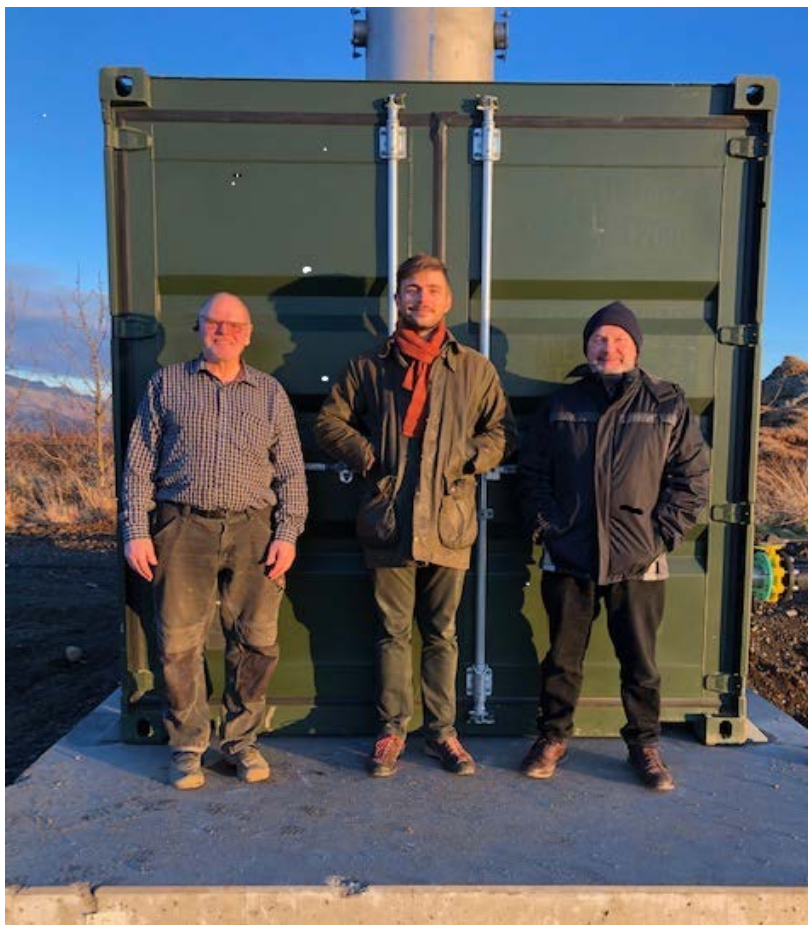
**Mynd 3. Staðið við kyndilinn eftir tengingu við gassöfnunarkerfið.
Frá hægri Þorsteinn Eyþórsson frá Sorpurðun Vesturlands, Jamie McQuilkin frá ReSource
International og Nic Palmar frá Landfill Systems UK.
(Ljós. HBJ 26. nóv. 2018).**

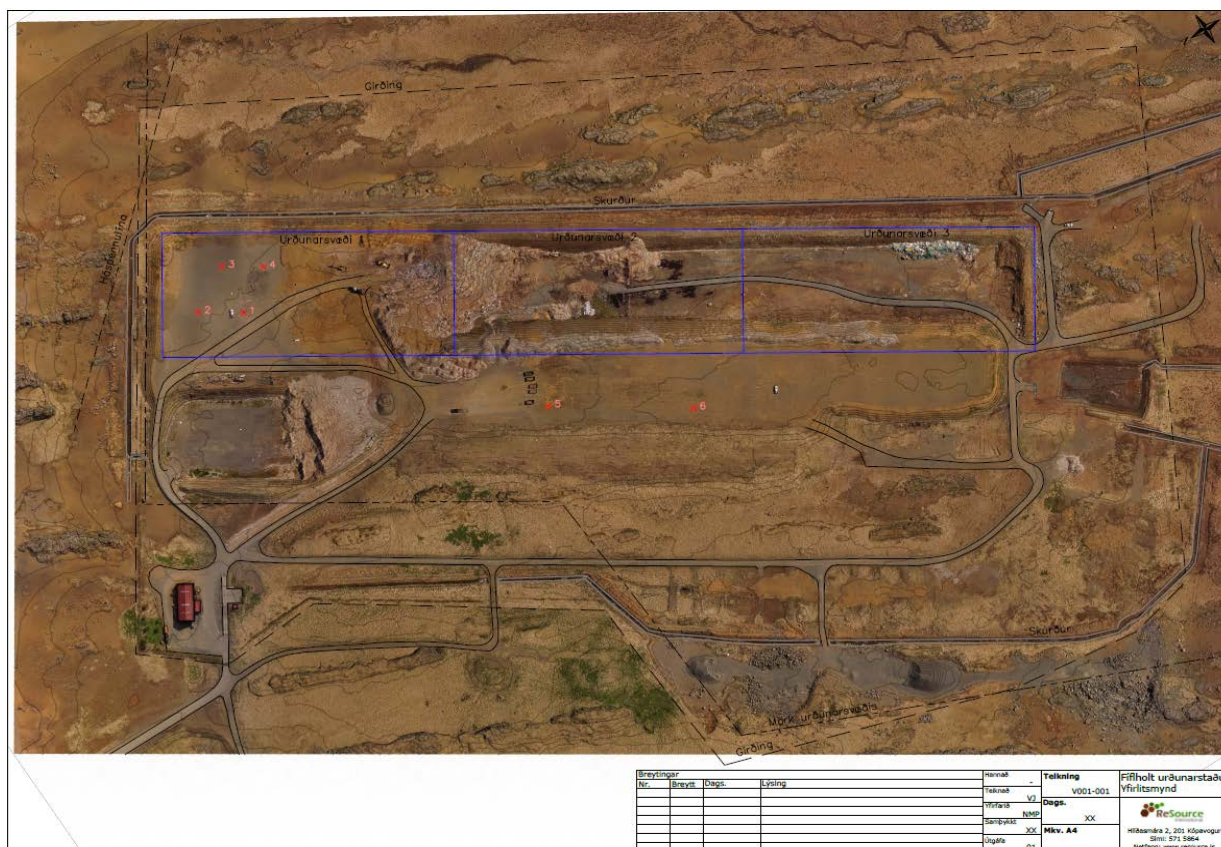
Yfirlitsmynd af urðunarsvæðinu í Fíflholtum má sjá á eftirfarandi mynd. Ramminn með rauðu punktunum er nyrsti hluti reinarinnar, þ.e. sá hluti hennar sem urðað hefur verið í frá því að urðun í reininni hófst í ársbyrjun 2013. Í þennan hluta er komið metangas-

söfnunarkerfi. Gaslögn liggur frá reininni heim undir vélaskemmuna (rauðlitur neðst til vinstri) en þar var kyndillinn settur niður.

Mynd 4. Yfirlitsmynd af urðunarstaðnum í Fíflholtum. Urðunarrein nr. 4 er innan bláu línanna en svæðinu er þrískipt m.t.t. borunar og undirbúnings fyrir gassöfnun.

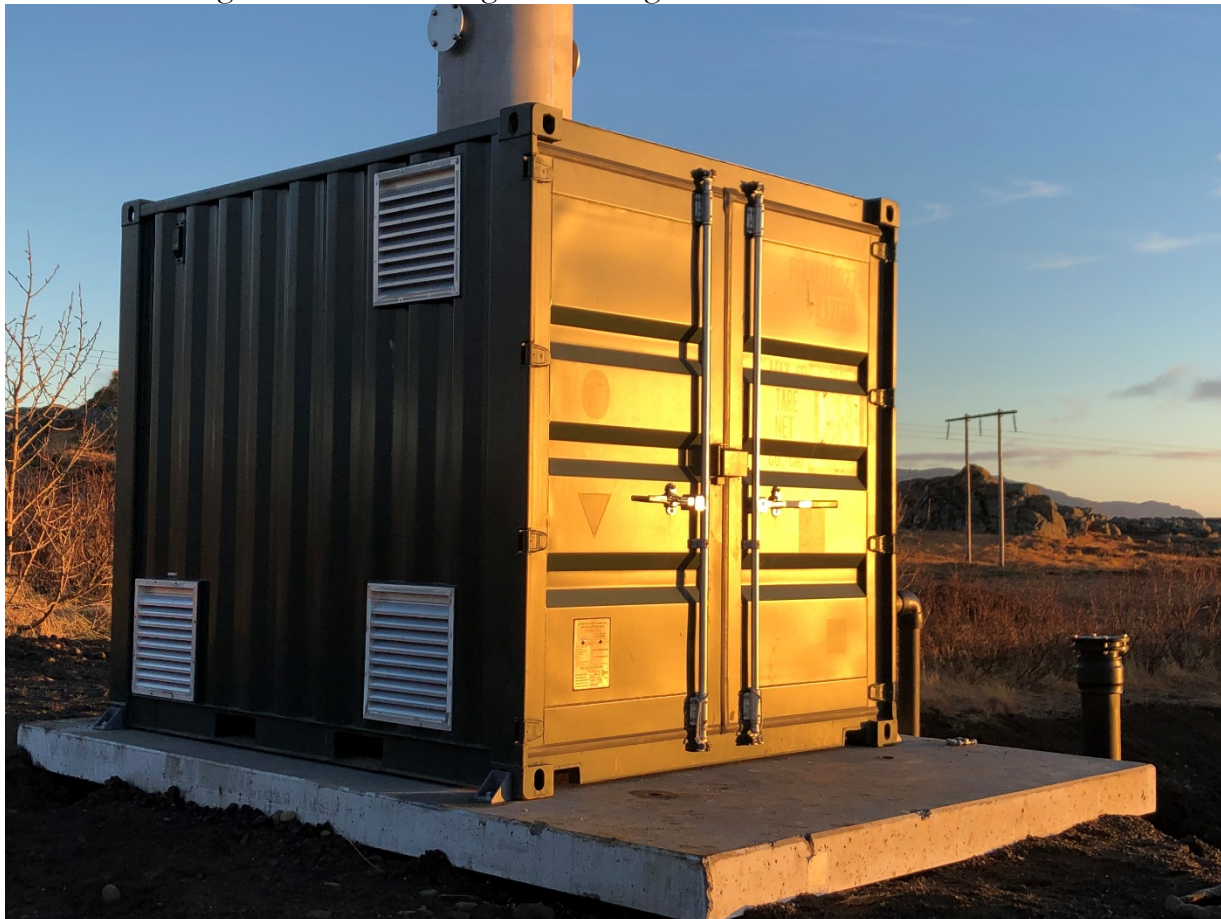
Mynd 5. Brennari metangass /kyndill, komin á sinn stað haustið 2018. Ljós. HBJ.

Á fundi stjórnar Sorpurðunar Vesturlands 20. október 2017 var samþykkt að ganga til samninga við ReSource International um hönnun á gassöfnunarkerfi í urðunarrein nr. 4, þó með þeim fyrirvara að fyrirhugaður kyndill/brennari stæðist íslenskar aðstæður. Unnið var að verkefninu á árinu 2018. Kyndill / Brennari var keyptur frá Landfill Systems Maintenance LTD. í Bretlandi. Unnið hefur verið að undirbúningi og lagningu söfnunarkerfisins allt árið en um mitt ár fór verkefnið af stað í Fíflholtum af meiri krafti. Það var svo 24. nóvember

sem tókst að kveikja upp í kyndlinum. Verið er að prufukeyra kyndilinn fyrstu fjóra mánuðina.

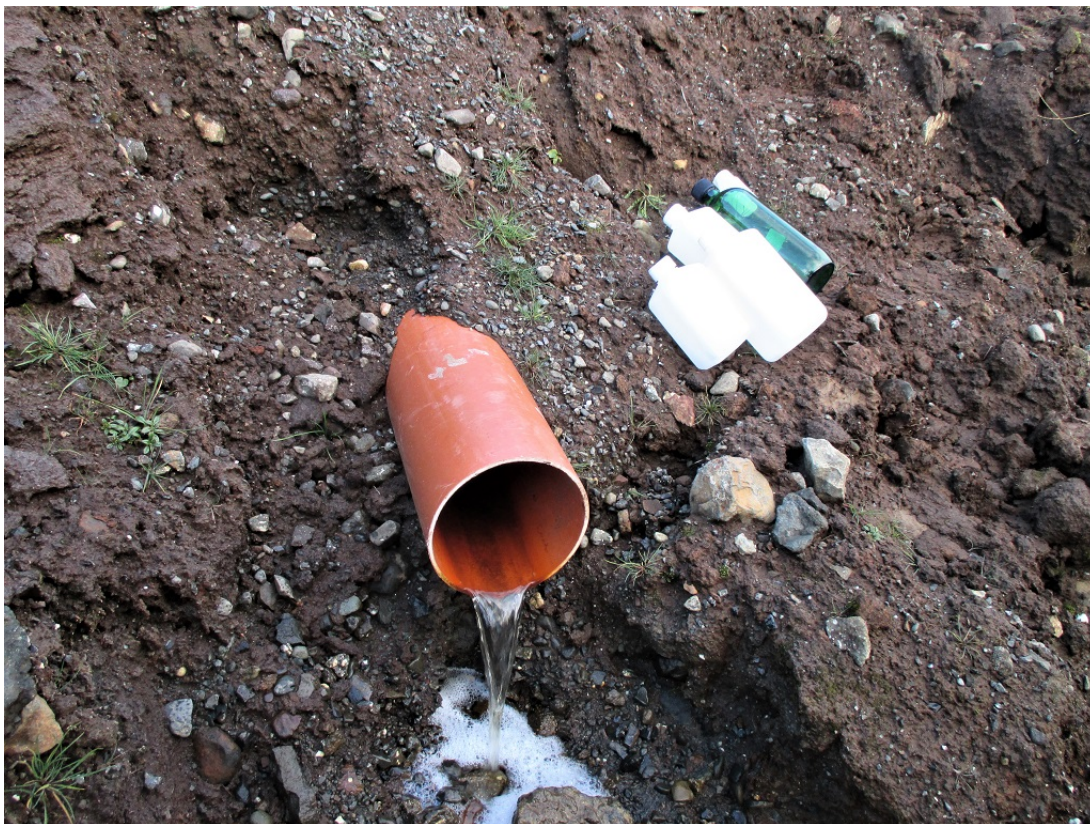
Mynd 7. Rennsli úr yfirfalli hreinsikerfisins í Fíflholtum 2. október 2018 (0,22 l/sek). (Ljósm. S.G.).

Meðan á mælingum stóð var vestan gola, þurrt og svalt. Um var að ræða aukaferð sem farin var til að taka sýni úr yfirfalli í framhaldi af því að Umhverfisstofnun hafði skilgreint rennsli óhreinsaðs vatns úr yfirfalli sem frávik eftir eftirlitsheimsókn í júní.

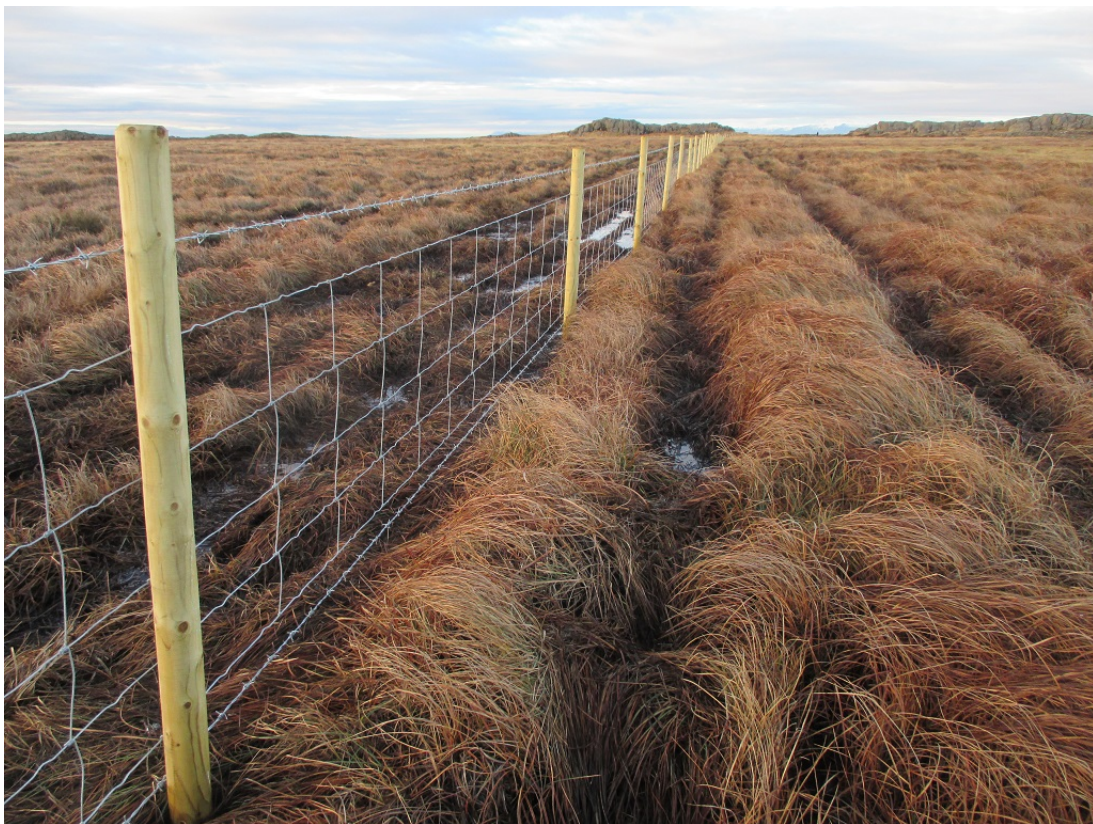
Mynd 9. Horft vestur eftir nýju girðingunni sunnan við urðunarstaðinn í Fíflholtum 13. nóvember 2018. Myndin er tekin innan girðingar nálægt suðausturhorni svæðisins. (Ljósm. S.G.).

Lokið var við að stækka og endurbæta girðingu sunnan við urðunarstaðinn. Þar með er stærstur hluti urðunarsvæðisins skv. skipulagi orðinn innan girðingar, auk þess sem dregið hefur verið úr hættu á að sauðfé fari sér að voða í djújum sem lengi hafa verið til staðar í mýrinni syðst á svæðinu.
