Vöktun setmyndunar við Bíldudalshöfn 2023.

Sýnataka og myndbandsupptökur.

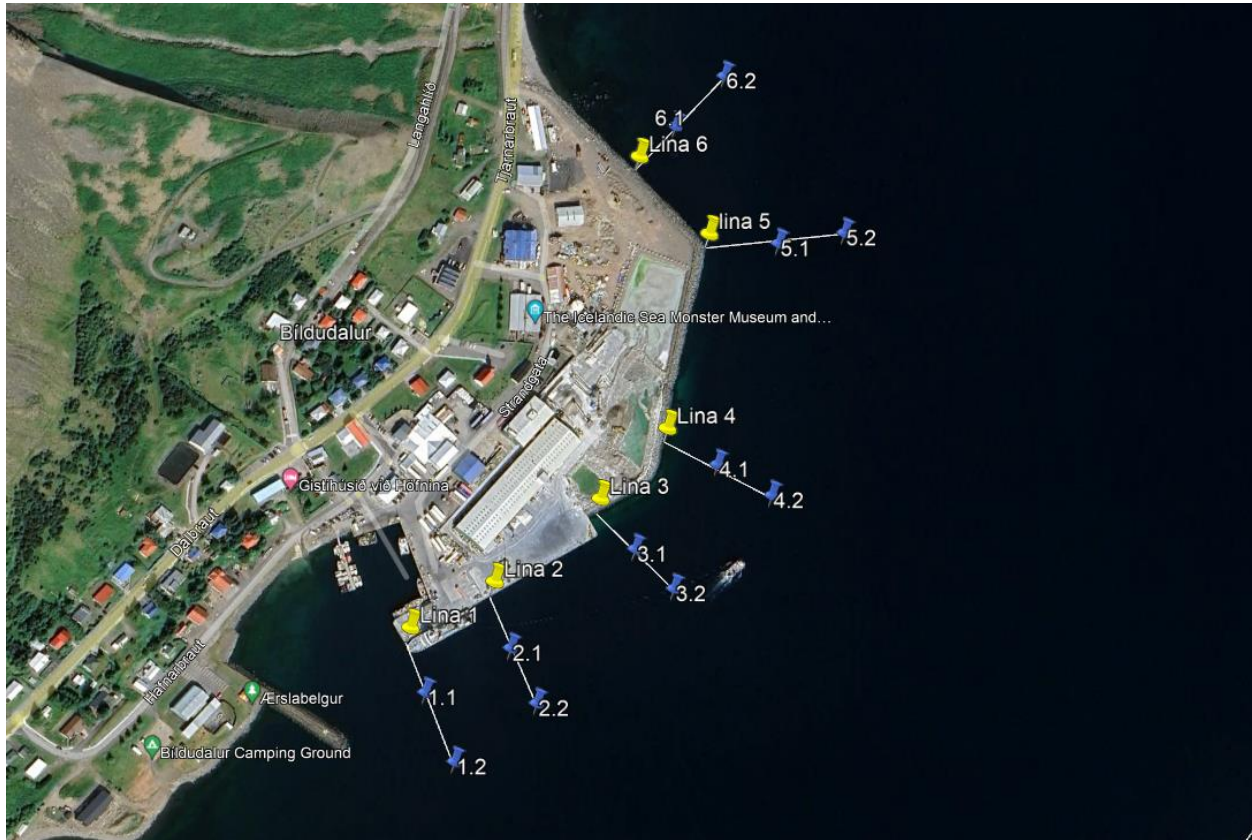
Mynd 1 Yfirlitsmynd af rannsóknarsvæðinu. myndbandslínur og sýnatökustaðir eru merktir á mynd.

Eftir að blýlína hafði verið strengd út frá landinu sótti kafari sýni úr botninum, annars vegar á ytri enda línu og hinsvegar á miðri línu. Að lokum synti kafarinn meðfram línunni og tók myndband af því sem þar bar fyrir augu. Sýnatökustaðir og myndbandslínur eru merktir á mynd 1.

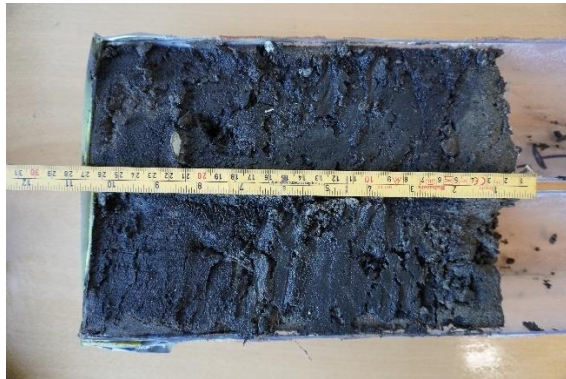
Kjarni 1.1

Heildarlengd 26,5 cm

0-5.5 cm: Leirborinn sandur og silt. Ljóst að lit.

5.5-18 cm: Leirborið silt með gróðurleifum. Dökkt að lit. skel í 10-12 cm.

18-26 cm: Leirborið silt og fínn sandur. Dökkt að lit. skel á 22 cm.

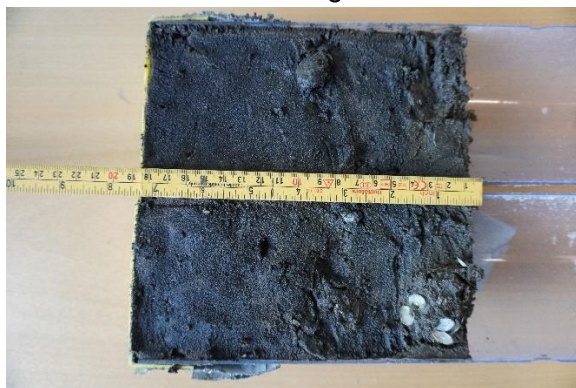
Kjarni 1.2

Heildarlengd 18.5 cm

0-4 cm: Leirborið silt og fínn sandur með gróðurleifum og smáum skeljum.

4-18 cm: Leirborið silt og fínn sandur. Dökkt að lit. Skeljabrot í 6 og 7 cm.
tveir steinar í 8 og 9 cm.

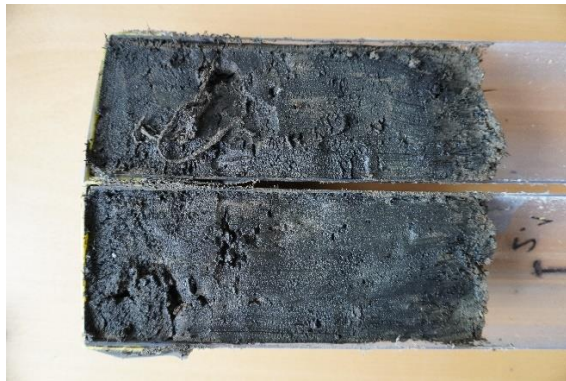
Kjarni 2.1

Heildarlengd: 24.5 cm

0-0.5 cm: Ljós sandur blandaður leir og silti.

0.5-5.0 cm: Leirborið silt með gróðurleifum. Dökkt á lit.

5.0-20.0 cm: Leir, lítiilega blandaður silti. Ljósar linsur og einstaka skeljabrot. Á 18 cm er bútur af grönnu snæri ca. 3-4 mm svert.

20.0-24.5 cm: Leirborin sandur með einstaka skeljabrotum. Dökkt að lit.

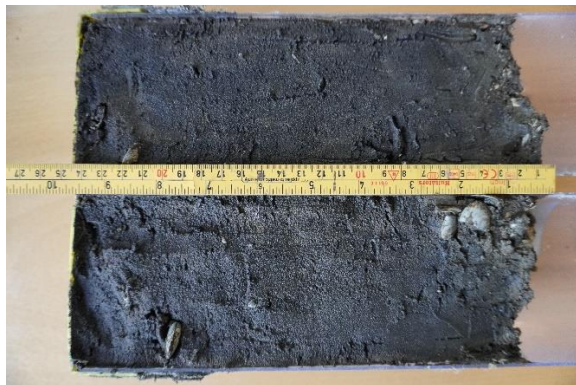
Kjarni 2.2

Heildarlengd: 24.5 cm

0-5 cm: Leirborið silt, mikið af smáum skeljum og skeljabrotum.

5-14 cm: Leirborið silt, dökkt að lit.

14-24.5 cm: Leirborið silt og finn sandur. Dökkt að lit. Smáar skelja og skeljabrot á 16-22 cm.

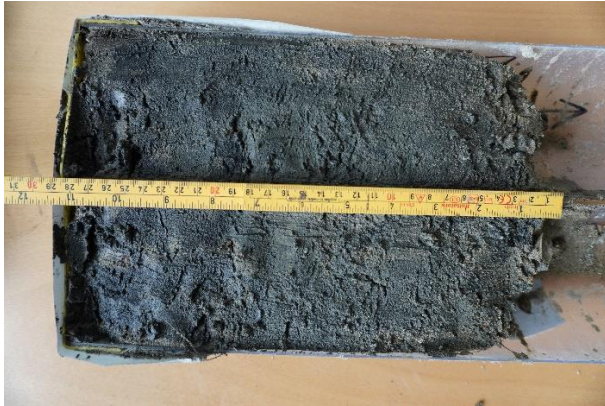
Kjarni 3.1

Heildarlengd: 28.5 cm

0-3 cm: Leirborið silt og fínn sandur. Smáar skeljar og skeljabrot ásamt dauðum kalkþörungum.

3-17 cm: Leirborinn sandur. Að mestu dökkur en með ljósari linsum af sandi.

17-28.5 cm: Leirborið silt. Dökkt að lit.

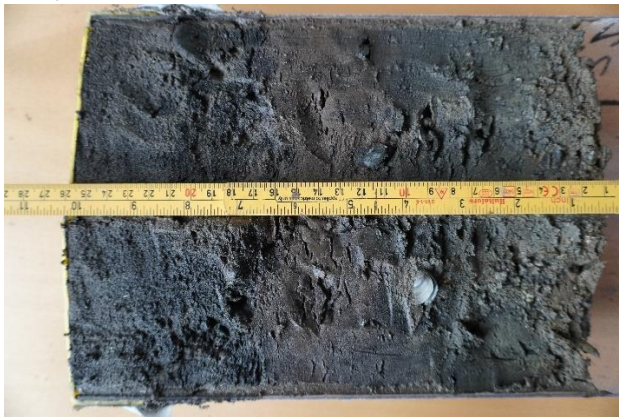
Kjarni 3.2

Heildarlengd: 26.0 cm

0-5 cm: Leirborið silt. Fremur ljóst að lit. talsvert af kalkþörungum.

5-10 cm: Leirborið silt. Nokkur brot af kalkþörungum. Smáskeljar og skeljabrot.

10-16 cm: Nánast hreinn leir. brúnn að lit. Ekki að sjá steina né skeljar.

16-26 cm: Leirblandaður sandur. Fremur dökkur að lit. talsvert um smásteina og skeljabrot.

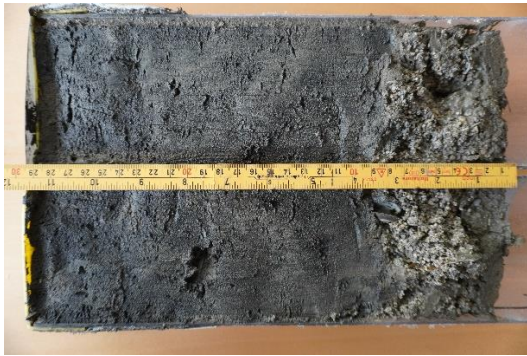
Kjarni 4.1

Heildarlengd: 29 cm

0-1.5 cm: Leirborið silt. Ljóst að lit. Smáskeljar og brot af kalkþörungum.

1.5-8 cm: Dauðir kalkþörungar með talsvert af skeljum og skeljabrotum.

8-16.5 cm: Leirborið silt. Fremur dökkt að lit.

16.5-22.5 cm: Leirborið silt blandað fínum sandi. Sandinnihald eykst eftir því sem kemur neðar. Fremur dökkur litur.

22.5-29 cm: svipað og að ofan en hér verður fíni sandurinn enn meira áberandi og færist nær því að verða siltborin fínn sandur.

Í kjörnunum er almennt ekki að sjá mikla uppsöfnun gruggs frá verksmiðju Kalkpörungafélagsins. Einna helst þó í kjarna 4.1. Þar er þó ekki um að ræða grugg heldur er þar ca. 6,5 cm lag af kalkpörungum rétt undir yfirborði og lítur því frekar út eins og þarna hafi skolast út efni af dæluskipinu og því væntanlega staðbundið dæmi þó erfitt sé að fullyrða um það að svo stöddu. Einnig sáust kalkpörungar í kjörnum 3.1 og 3.2 þó að það sé í mun minna mæli en í kjarna 4.1 en í efstu sentimetrinum í báðum kjörnum bar á kalkpörungum þó ekki væru þeir jafn ríkjandi og í áðurnefndum kjarna. Möguleg skýring á kalkpörungunum í þessum sýnum gæti verið að við framkvæmdirnar sem staðið hafa yfir undanfarin ár á svæðinu hefur garðurinn í kringum setlónið verið rofin og því gæti efni þaðan hafa farið á ferðina. Íslenska Kalkpörungafélagið hefur það sem starfseglu að hreinsa upp af hafsbotni það efni sem fer útbyrðis af dæluskipinu og því minni líkur á að þetta efni sé þaðan komið. Því má við bæta að það er vel þekkt að á svæðinu við höfnina eru svæði af lifandi kalkpörungum og því er einnig möguleiki að þessir dauðu kalkpörungar tengist þeim svæðum þó að ekkert sé hægt að fullyrða um það að svo stöddu.

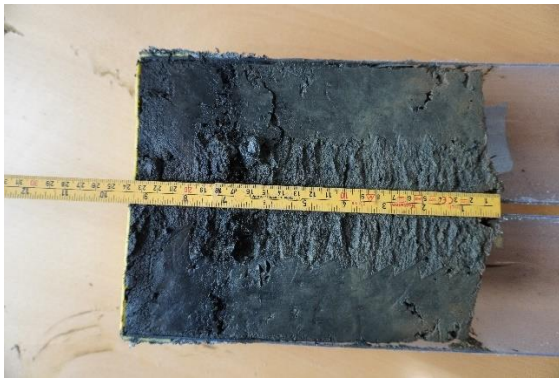
Kjarni 4.2

Heildarlengd: 24 cm

0-16 cm: Leir með einstaka kornum af grófum sandi í. Örsmáar skeljar á yfirborði ásamt litlu oddhvössu röri (finna nafn). Ljósgrænn að ofan en dekkist smám saman er neðar dregur. Ekki vart við neina breytingu í kornastærð eða annarri samsetningu með dýpi.

16-22 cm: Dökkur leir, meira af sandi og einnig bæstast við gróðurleifar. Á 17 cm dýpi er stök skel ásamt gróðurleifum.

22-24cm: Leirborinn sandur mjög dökkur að lit. Skörp skil á milli laga.

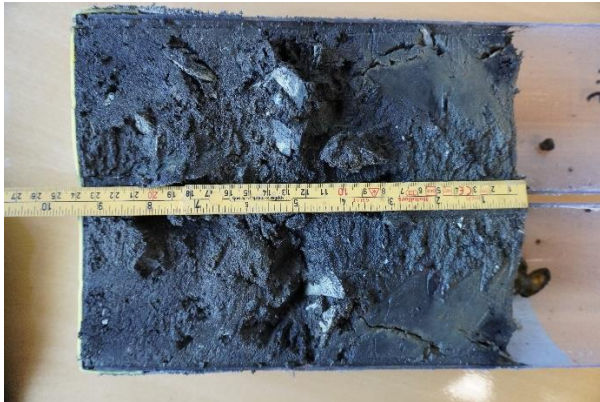
Kjarni 5.1

Heildarlengd: 24 cm

0-8 cm: Leirborið silt. Fremur dökkt að lit en þó örlar á grænum lit í kjarnanum. Talsvert um skeljabrot 0-5mm að stærð. Heil skel í yfirborði ásamt holri ílangri Nál (sama og minnst er áður, vantar nafn).

8-14 cm: Leirborið silt og sandur. Dökkur grænn litur nokkur stór skeljabrot, 3-8 cm löng. Smár kuðungur 10mm í þvermál.

14-24: Sandur íblandaður silti og leir. Talsvert um dauðar skeljar ásamt skeljabrotum. Heil kúskel, 25mm á langveginn. Skeljabrot af ýmsum stærðum þó flest fremur smá.

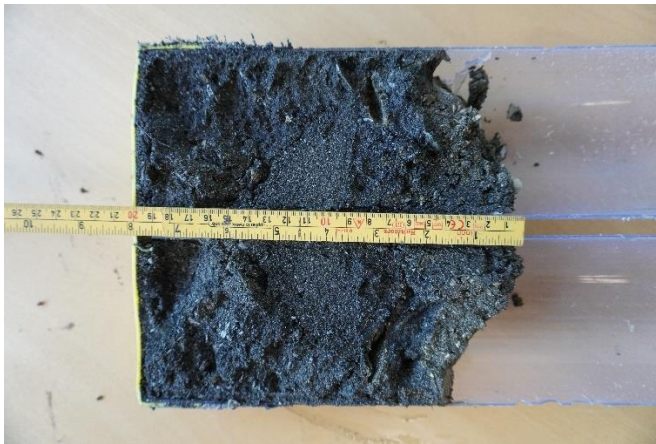
Kjarni 6.2

Heildarlengd: 20 cm

0-5.5 cm: Hallandi yfirborð, ljós skeljasandurmeð talsvert af smáum skeljabrotum.
5.5-20: Sandur, svartur mikið um skeljabrot í ýmsum stærðum frá 2-30 mm. Stærstu brotin úr stórum skeljum. Örlítill breytileiki í lit en kornastærð nokkuð einsleit.
